# Volvo XC90 rostar

När Vi Bilägare testade nya Volvo XC90 2015 anmärkte vi på det svaga rostskyddet. Volvo slog ifrån sig kritiken, men efter tre år kan vi konstatera att vi hade rätt – XC90 rostar.

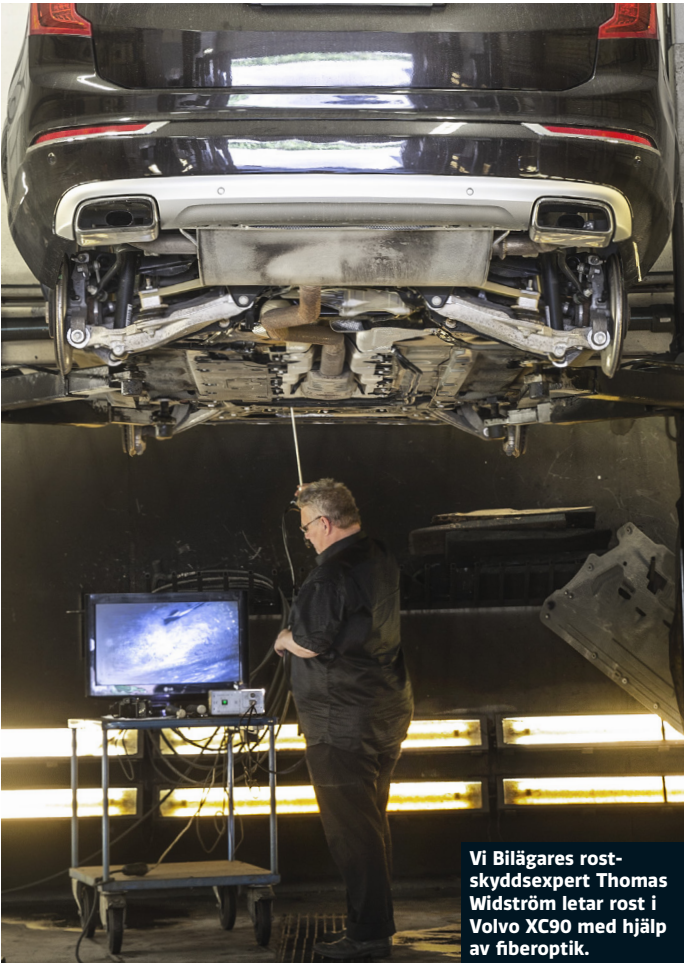
Vi Bilägares rostskyddsexpert Thomas Widström letar rost i Volvo XC90 med hjälp av fiberoptik.

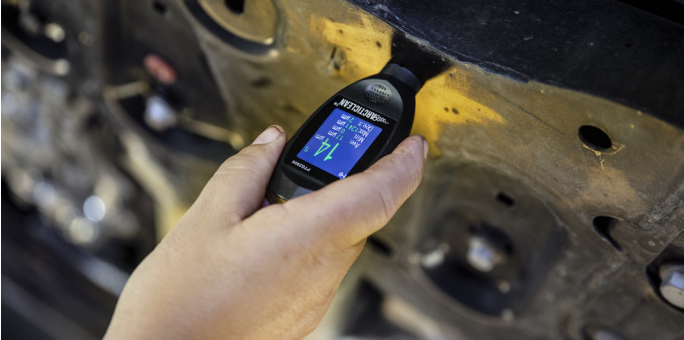
Med hjälp av en my-mätare kontrollerar Thomas Widström lackens och förzinkningens tjocklek ända ned till den rena plåten. 14 my är tunt. En fabrikslackad bilplåt, och då pratar vi om regnskyddet, har normalt en tjocklek på 105–130 my.

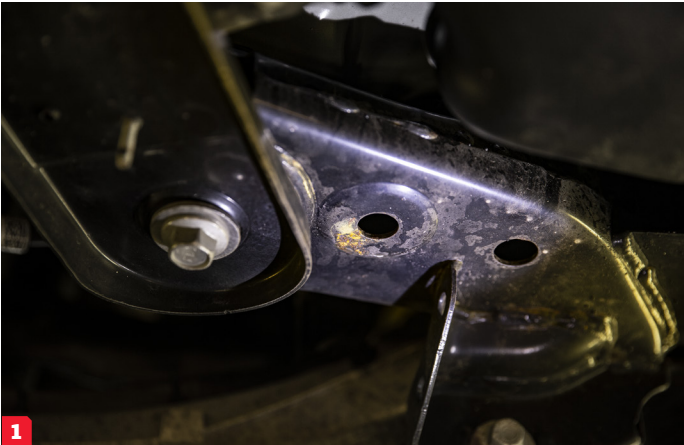
1

1. Rost har börjat etablera sig runt bakaxlens hjälpram. Notera att lackeringen bitvis har nöts bort, inom en inte avlägsen framtid riskerar rostangreppet att bli besvärande omfattande.

– De chassikomponenter som vi ser på bilderna (1 och 2 på föregående uppslag) är av

elektrodoopp-belagt stål och är tjockgodsdetaljer. Vi har solid erfarenhet av den här behandlingen och materialen från tidigare bilmodeller som S40, V50, S80, V70 med flera. Vi har vidtagit konstruktionsåtgärder så som dränering, undvikande av spalter och så vidare för att hålla rostrisken till ett minimum. Vår rostskyddsexpert menar att den typen av mindre avvikelser som Vi Bilägare visar alltid har förekommit men de ger inga strukturella problem ens på mycket lång sikt.

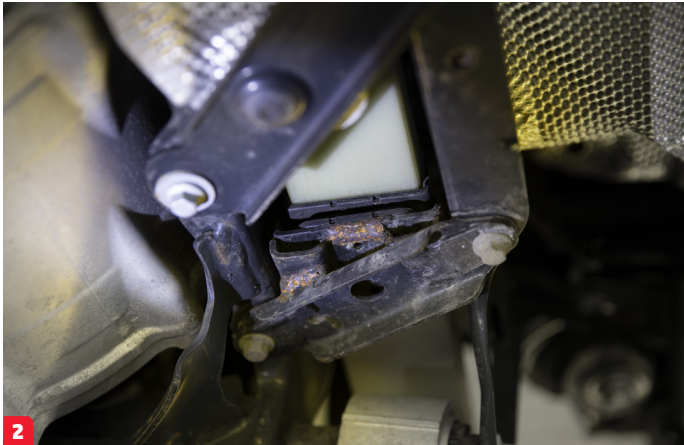
2

2. Delar av bakaxelns hjälpram och infästningspunkten för kompositbladfjädrarna har blivit rostangripen. Svetsfogarna har tunn lack och sitter utsatt. Notera att rosten gärna vandrar runt skarpa vreck, det är där lacken är som tunnast.

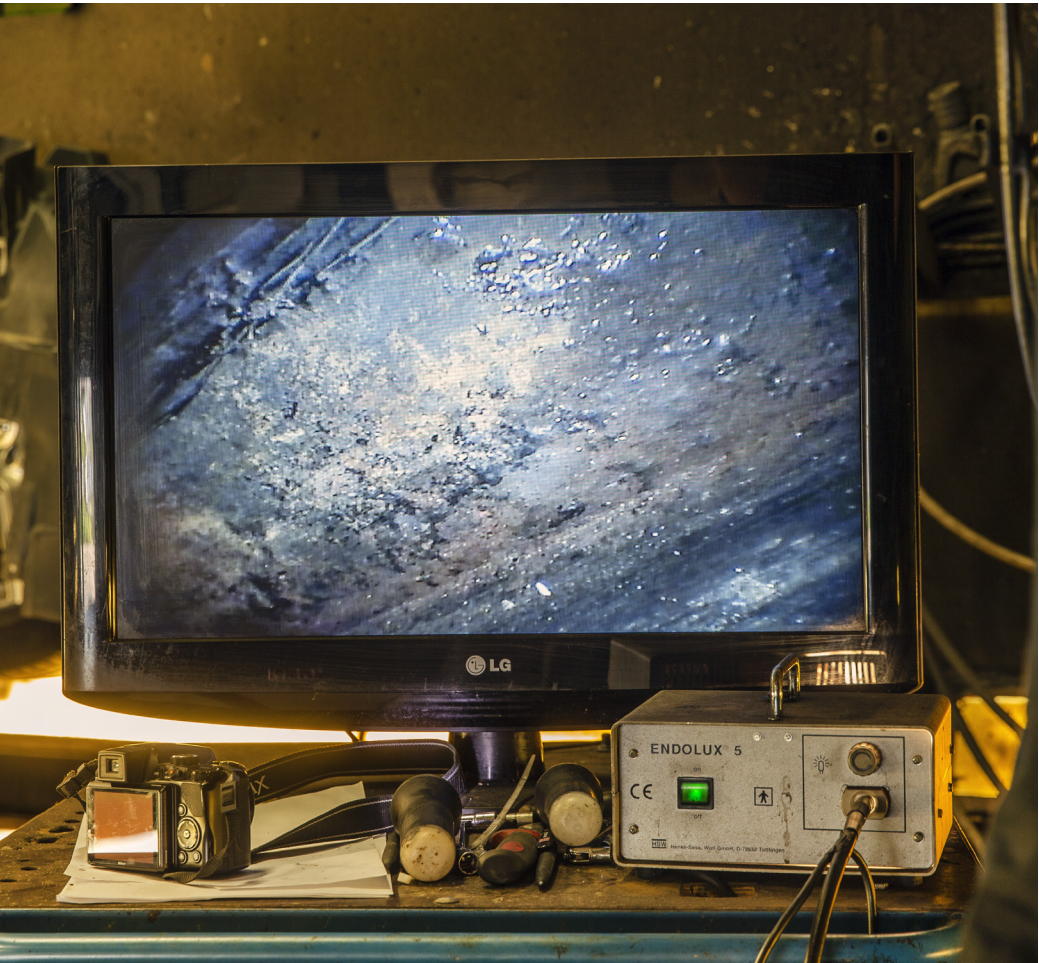
Bilden är tagen med fiberoptisk kamera inne i motorvaggans balkar. Bilden visar tydliga rostblåsor. De raka strecken i bildens övre vänstra hörn är sannolikt barr som har virvlat in i vaggan och förkolnat. Vaggan är av stålplåt, flera konkurrenter använder aluminium. Godset i vaggan är så pass grovt att det kommer att ta många år innan rostangreppen blir så omfattande att de får allvarliga strukturella konsekvenser.

– Godstjockleken gör att det kommer att dröja innan rostangreppen riskerar att få allvarigare konsekvenser. Men att exempelvis motorvaggan har så är pass omfattande rostangrepp är något jag inte ser hos jämgamla konkurrenter från Audi, BMW och Mercedes. Om

XC90 mot slutet av livscykeln är med om en olycka är så här pass omfattande rostangrepp redan efter två och ett halvt år naturligtvis inte bra.

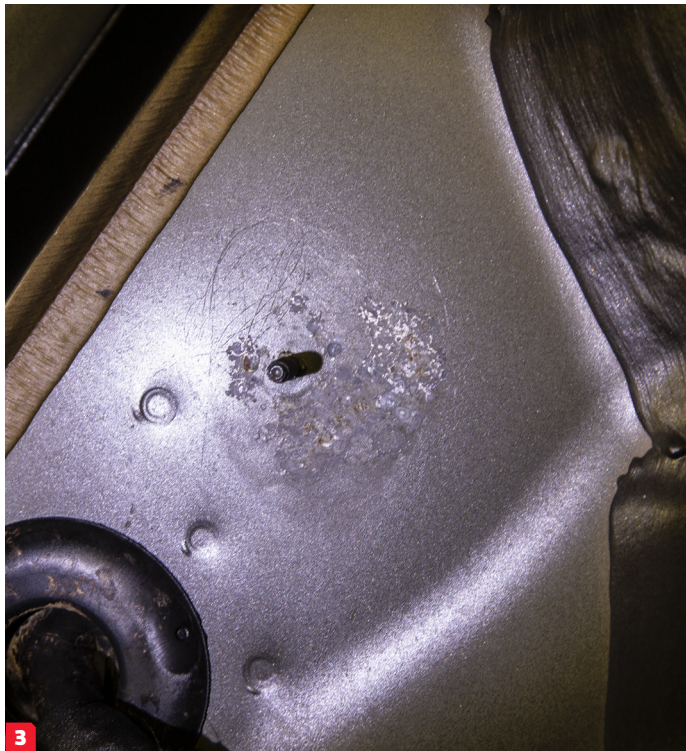
**3.** Här har innerskärmen av filtmaterial legat direkt mot plåten och fungerat som ett vätvarmt omslag. På tidigare Volvogenerationer konstruerades innerskärmarna med hårdplastskoningar vid infästningspunkten och runt hjulhuskanten. Där innerskärm mötte plåt fanns inget absorberande material. En betydligt bättre lösning än dagens helfiltinnerskärmar menar Vi Bilägares rostskyddsexpert Thomas Widström.

Att förse hjulhusen med innerskärmar av filtmaterial är ett vanligt och effektivt sätt att dämpa väg- och däckljud, inte minst vid regn. Filtmaterialen tenderar att suga åt sig vatten och binder fukt över längre tid. När de bakre hjulhusens innerskärmar demonterades kunde Thomas Widström konstatera begynnande rostangrepp (bilderna 3 och 4 ovan). Orsaken är kombinationen av tunnlack och att filtmaterialiet ligger direkt an mot plåten. Annika Bjerstaf kommenterar:

– Vår expert ser att det finns en förändring vid infästningspunkten i hjulhuset. Vi ser dock inte några betydande avvikelser jämfört med våra egen provning och bedömer att risken för

kundpåverkan är liten även på lång sikt. Vi har dock en utredning på gång med att förstärka dessa positioner. Det är just genom provning och undersökningar samt rapporter från fältet som en utveckling sker.

– En kompletterande rostskyddsbehandling är ett effektivt sätt att minska risken för förvärrade rostangrepp. Den här bilen är behandlingsbar, men för ett fullgott resultat borde den lämnats in tidigare. Det bästa är förstås om bilen är helt rostfri när den behandlas. ☹

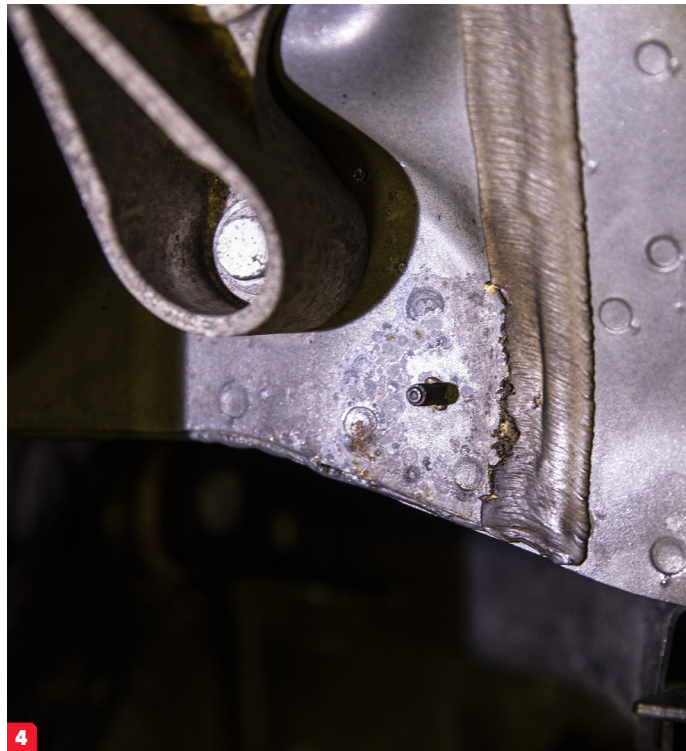
**4.** "Piggen" i mitten av bilden är infästningen till filtinnerskärmen. Den brunrå strängen är pvc-lim som tätar och skyddar en plåtskarv. Filtinnerskärmen har legat mot plåten och gett rost. Rosten i sin tur gör att lacken flagnar och att tätningen släpper och öppnar upp för att vatten letar sig in mellan fog och skarv. Tidigare när vi sett den här typen av skador har grundfärgen tenderat att lossna vilket ytterligare påskyndar rostprocessen.
