# **Särtryck ur Vi Bilägare nr 6 o 7 2018**

# SÄKERHETEN ROSTAR BORT

# TESTET AVSLÖJAR: ÖKAD DÖDSRISK

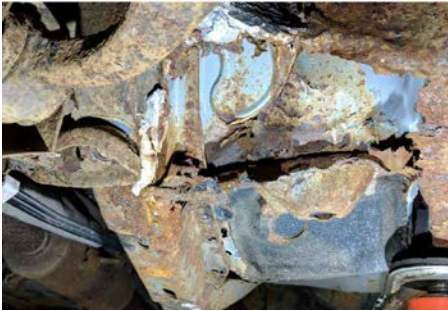
– Tvärbalken bakom vänster framhjul var i stort sett bortrostad. Det var rosthål i tröskeln och ordentlig gravrost på den inre krockbalken. Kraftiga angrepp. Ändå var bilen besiktigad och godkänd, säger han.

Den Mazda 6 som kördes i frontalkrockprovet hade kraftiga angrepp undertill. Tvärbalken bakom vänster framhjul var nästan helt bortrostad.

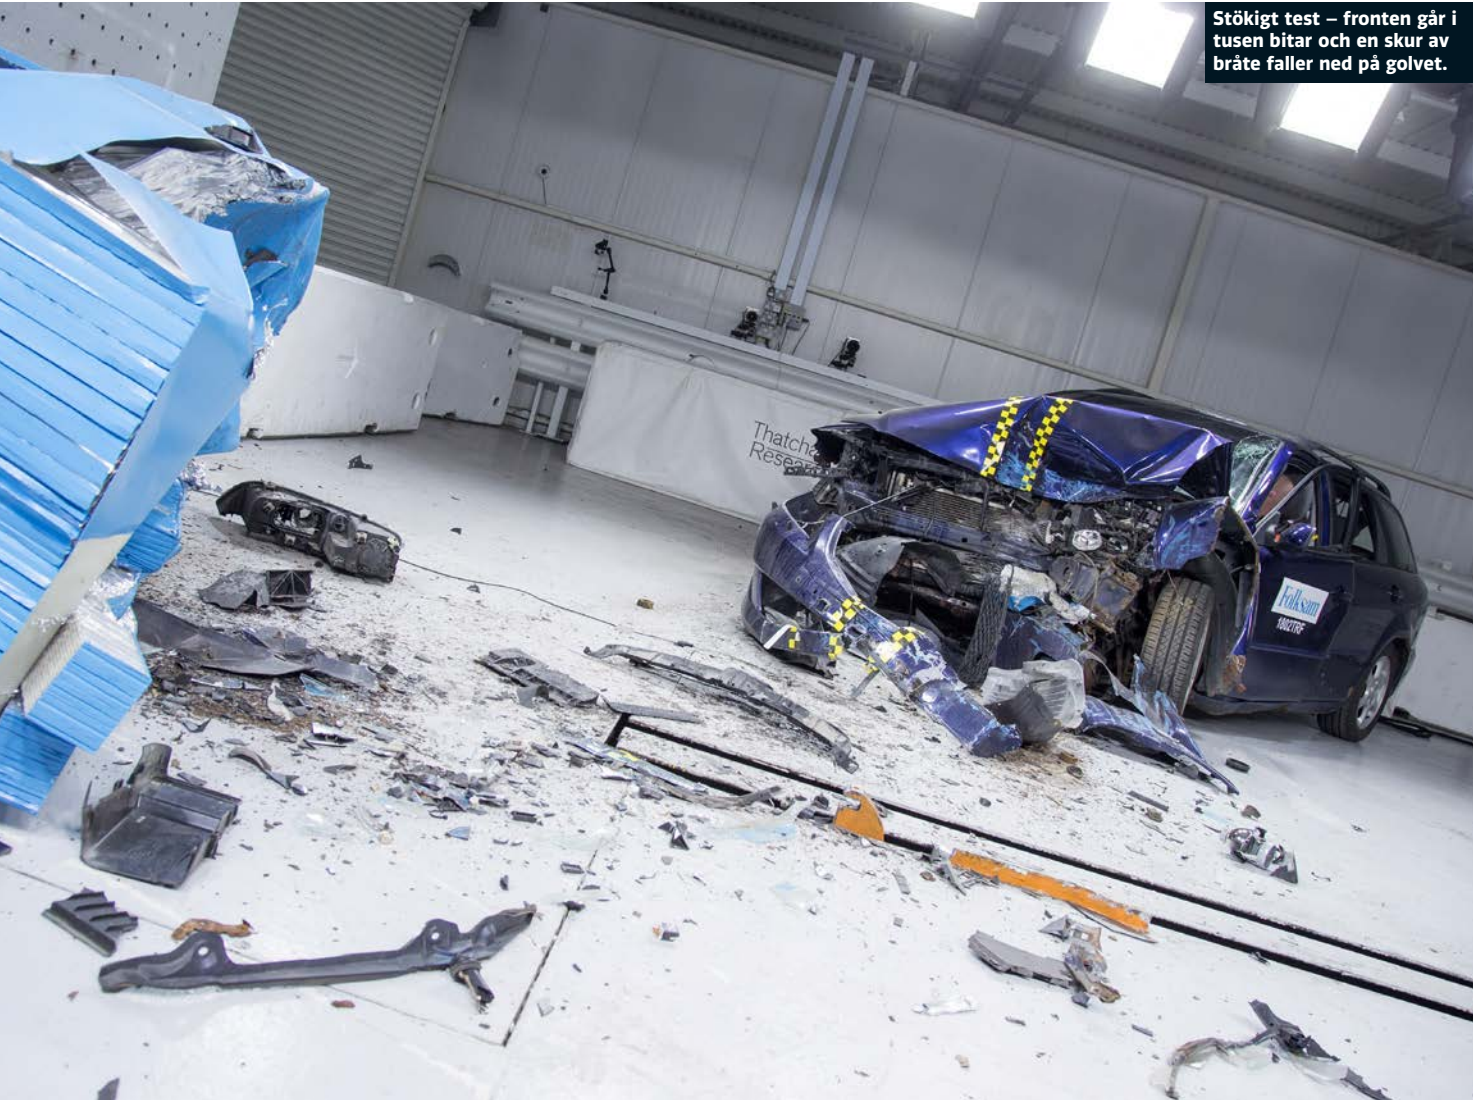
Stökigt test – fronten går i tusen bitar och en skur av bråte faller ned på golvet.

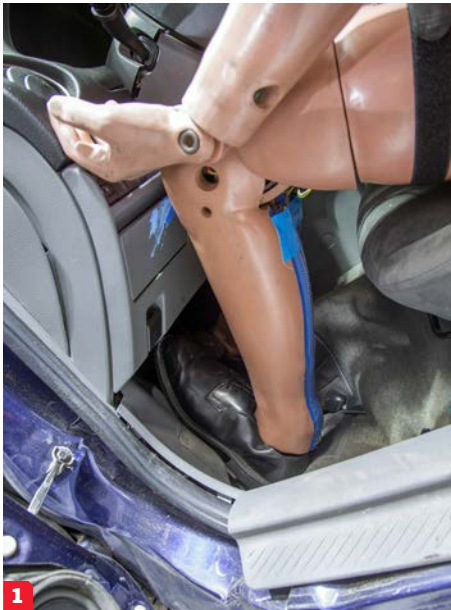
inspekteras fotutrymmet på förarsidan. Vinkeln som krockdockans vänsterfot hamnat i ser allt annat än skön ut.

– Om det vore en människa skulle fotleden vara bruten, säger testchef Ben Townsend och fortsätter:

**1.** A! Vägg bakom pedalerna har tryckts in samtidigt som golvet pressats upp. Fotleden hade brutits på en människa, menar Ben Townsend, testchef på krocktestlabbet Thatcham. **2.** Vindrutestolpen har veckats vid två ställen och strukturen börjar ge vika. Hade hastigheten varit några km/tim högre hade bilen kunnat kollapsa fullständigt, enligt Thatcham. **3.** Att golvet lossnat från tröskeln, så pass att flera fingrar går in i glipan, är ytterligare ett symptom på att rosten orsakat okontrollerad deformation av kupén.

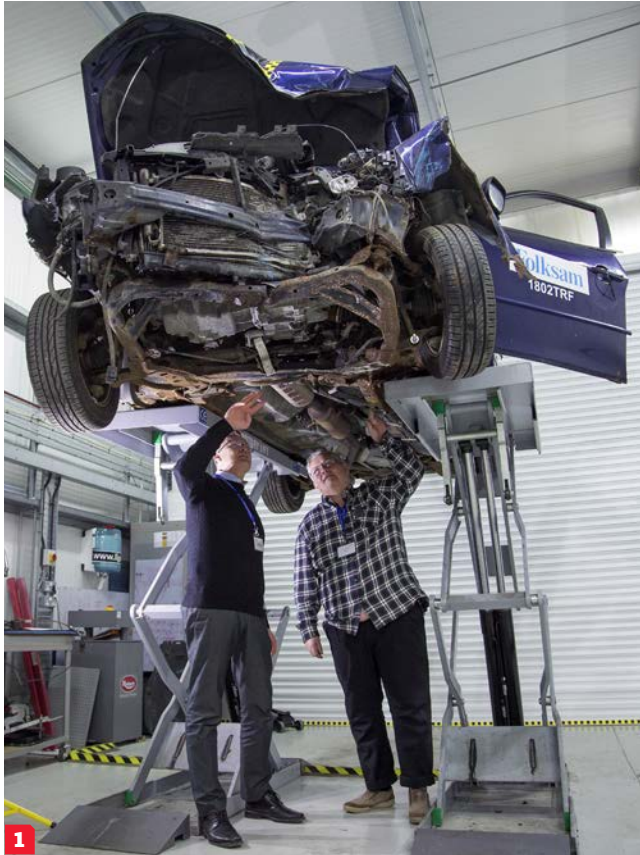
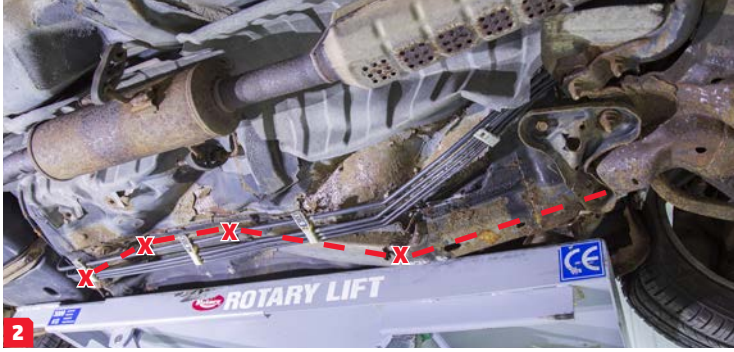
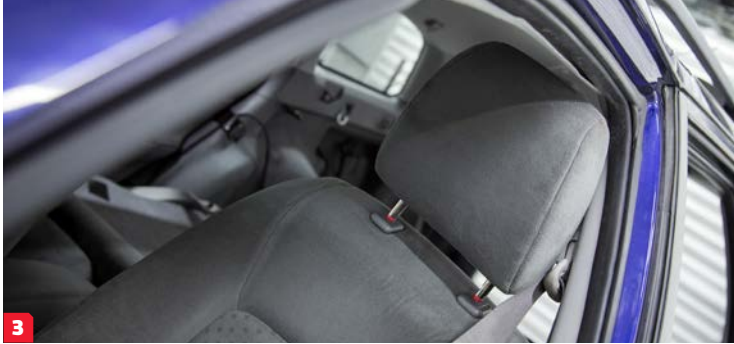
**UNDERSÖKNINGEN FORTSÄTTER** med bilen upphissad på lyft. Mest iögonfallande är att den inre vänstra sidobalken, en grundläggande del av krockskyddet, har separerat från golvet och vikt sig på fyra ställen. Balken har pressat golvet 15 cm uppåt, flyttat förarstolens infästningar och tippat stolen framåt och utåt.

Den här vridningen gjorde att förardockans huvud träffade utkanten av krockkud-den och slog igenom in i rattkanten.

1. Anders Kullgren på Folksam och Vi Bilägares rostskyddsexpert Thomas Widström granskar vraket efter frontalkrocken. 2. Den inre sidobalken på vänster sida har fått sig en rejäl törn. Balken har bockats på fyra ställen, markerat med kryss på bilden, och som en följd har golvet höjts med ungefär 15 cm. 3. Det tillknycklade golvet fick förarstolen att tippa framåt och mot dörrstolpen, vilket i sin tur påverkade krockdockans rörelse (se faktarutan här nedanför).

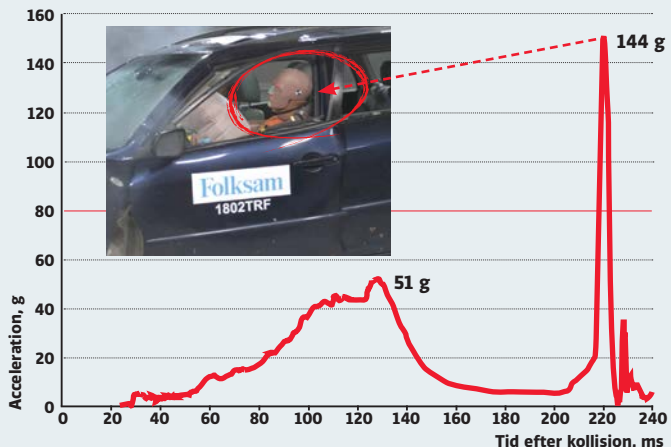
### FAKTA BAKHUVUDET SLOG I DÖRRSTOLPEN MED 144 G

Så blev inte fallet den här gången. Efter smällen i ratten slungades huvudet bakåt – in i dörrstolpen. Detta hände inte i ursprungsprovet 2003. Sidogardinen hade kunnat dämpa stöten men löste inte ut. Islaget uppmättes till 144 g.

– Som jämförelse löser en katapultstol i ett stridsflygplan ut med ungefär 10 g. 144 g är väldigt mycket. I det ögonblicket vägde huvudet 144 gånger mer än normalt, säger testingenjör Tom Leggett.

► Kurvan visar de krafter som förardockans huvud utsattes för vid frontalkrocken. Den första puckeln markerar att huvudet går igenom krockkudden och träffar ratten. Därefter flyger huvudet bakåt och slår i B-stolpen med 144 g. Sådan kraft kan orsaka allvarliga hjärnskador, enligt experter på området. Euro NCAP räknar inte med denna retrurrörelse i krocktestbetyget – mer om detta i nästa nummer.

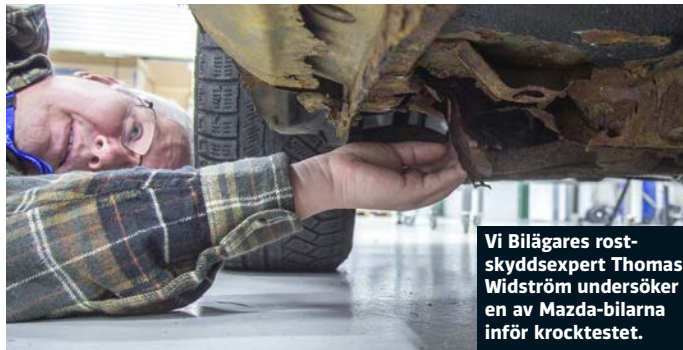
De två Mazda 6-bilar som användes vid krockbanan i Thatcham inspekterades av Vi Bilägares rostskyddsexpert Thomas Widström både före och efter testet. Han dömde ut båda bilarna som omöjliga att åtgärda redan före smällarna.

Vi Bilägares rostskyddsexpert Thomas Widström undersöker en av Mazda-bilarna inför krocktestet.

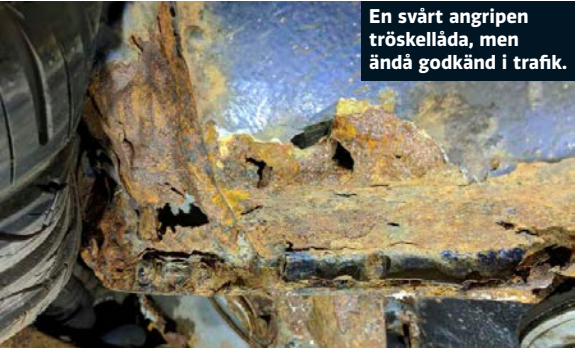
En svårt angripen tröskellåda, men ändå godkänd i trafik.

**Båda de Mazda 6 som krockades vid testbanan i Thatcham var godkända för trafik, enligt kontroller utförda av besiktningsföretagen Opus och Carspect. Företagens ansvariga har tagit del av vårt bildmaterial, men vill inte på rak arm medge att det blivit fel i bedömningarna.**
