# **Särtryck ur Vi Bilägare nr 6 o 7 2018**

# SÄKERHETEN ROSTAR BORT

# TESTET AVSLÖJAR: ÖKAD DÖDSRISK

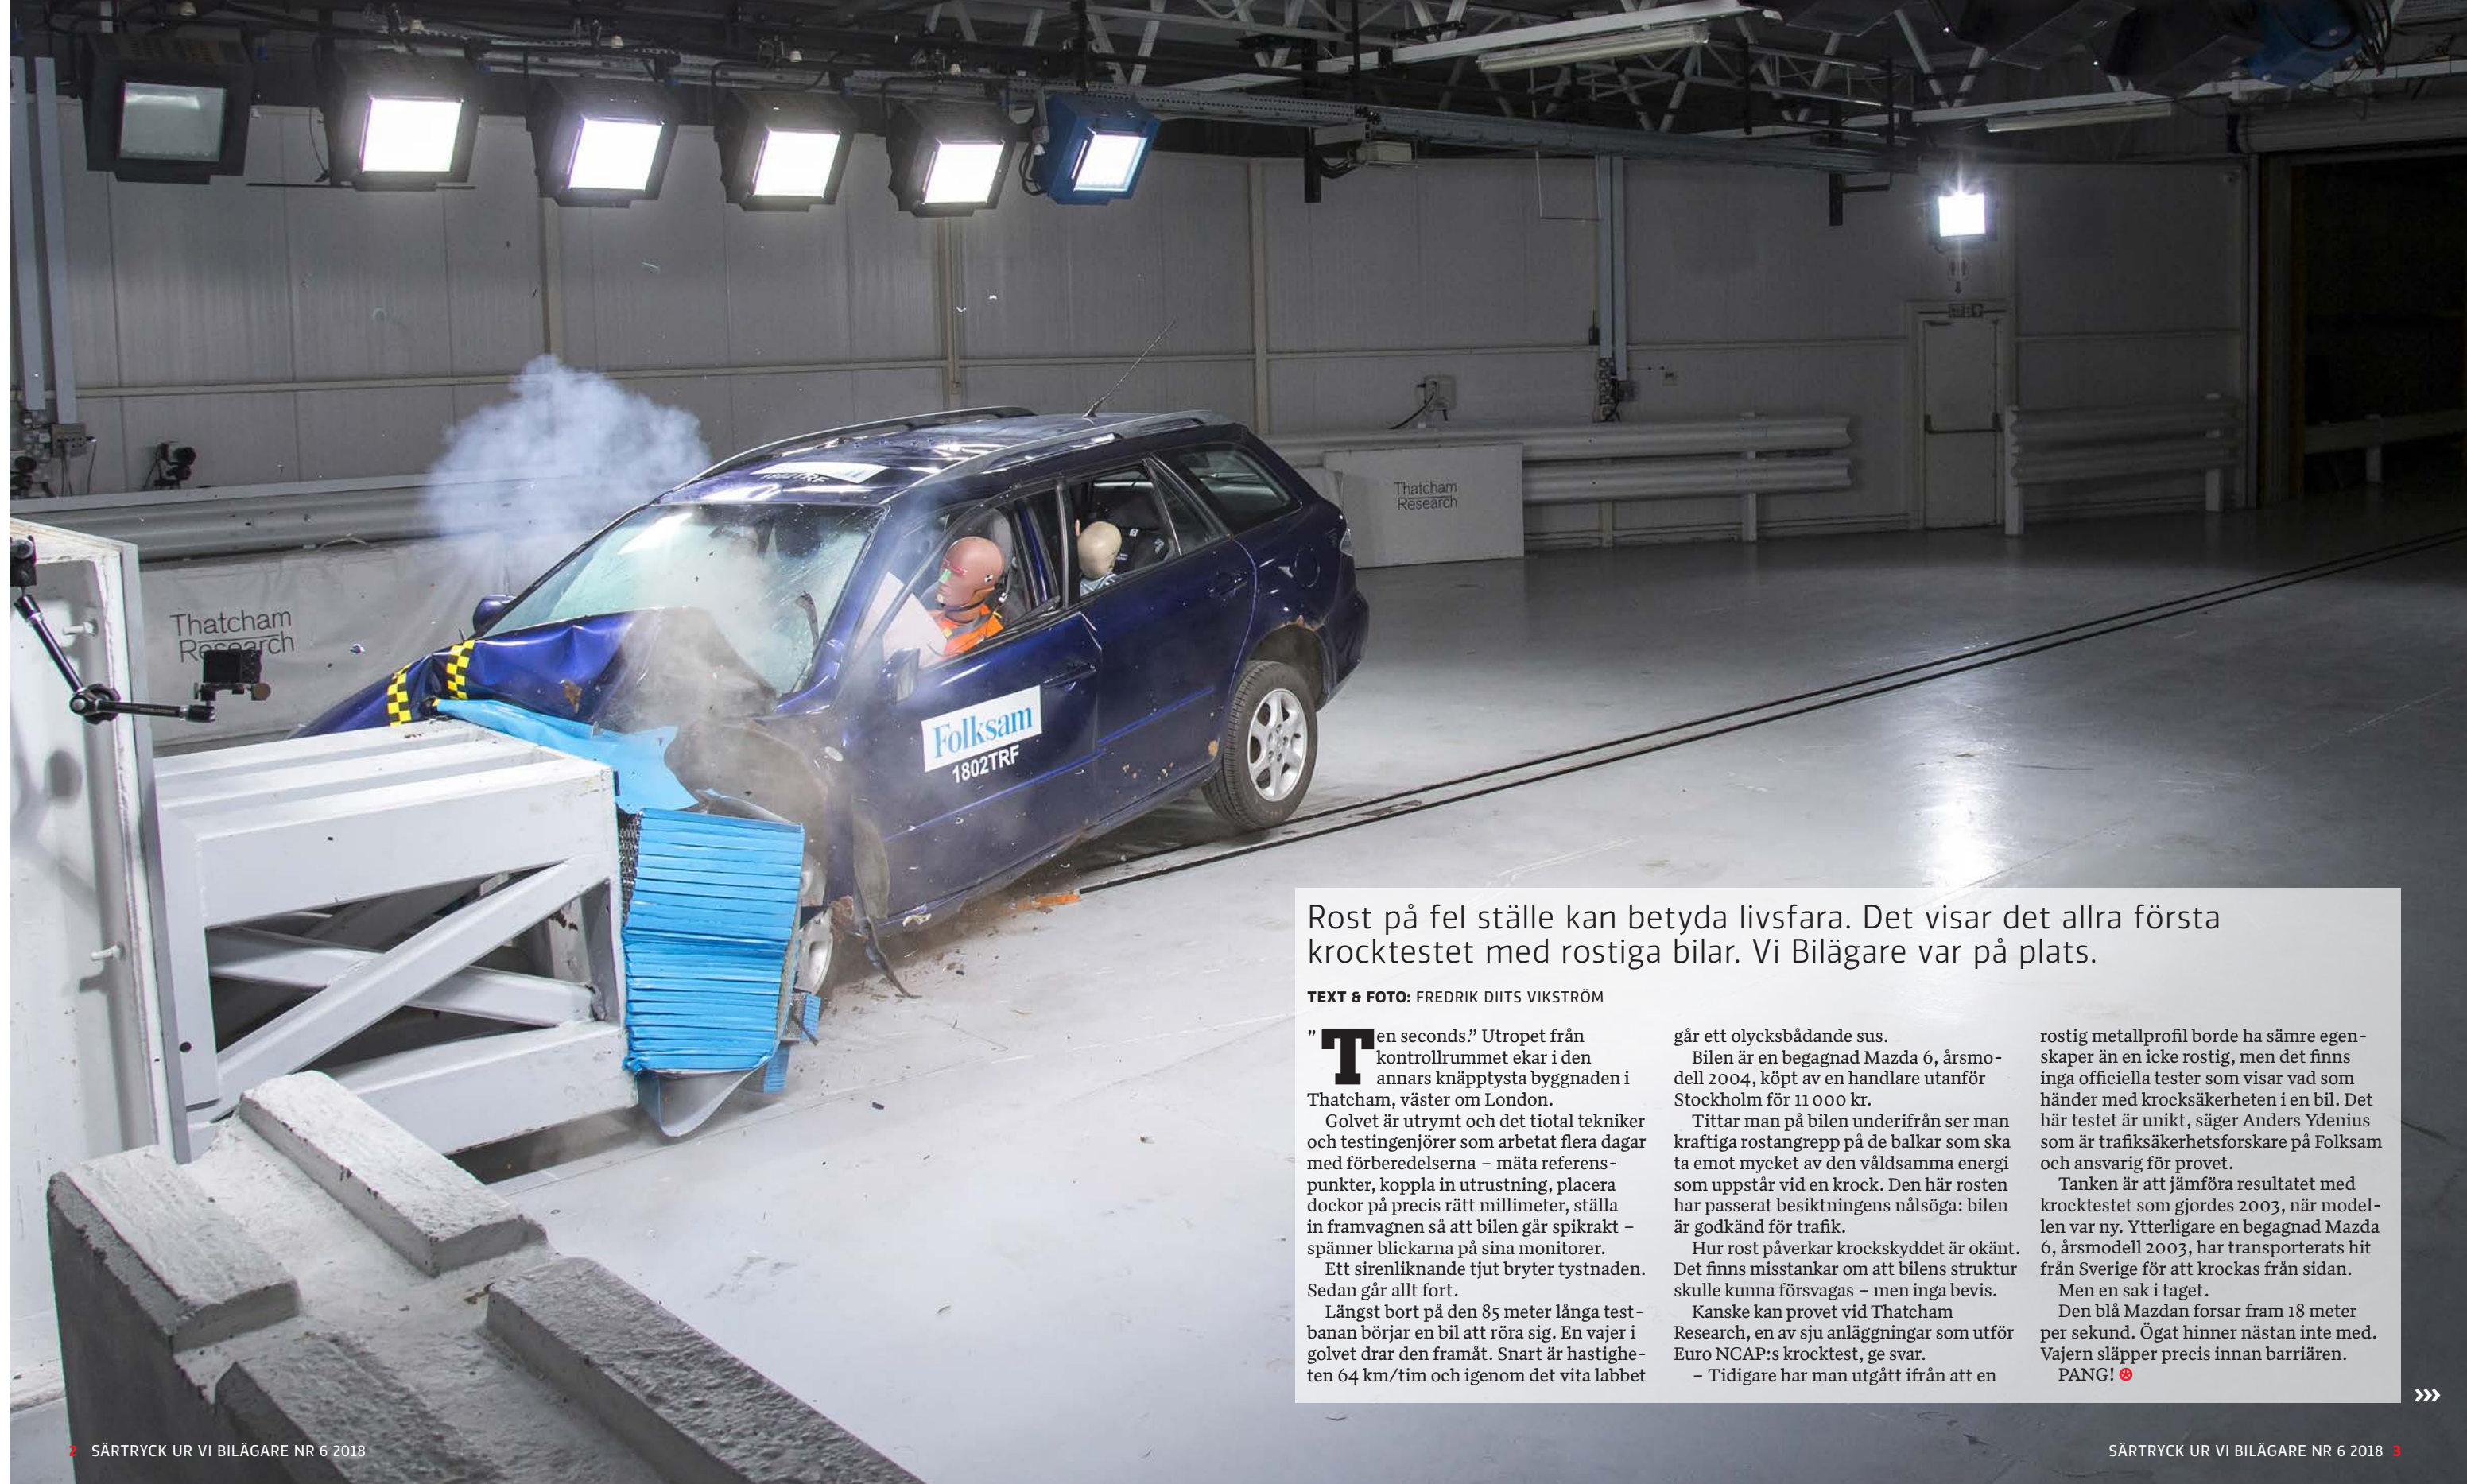
Tittar man på bilen underifrån ser man kraftiga rostangrepp på de balkar som ska ta emot mycket av den våldsamma energi som uppstår vid en krock. Den här rosten har passerat besiktningens nålsöga: bilen är godkänd för trafik.

– Tvärbalken bakom vänster framhjul var i stort sett bortrostad. Det var rosthål i tröskeln och ordentlig gravrost på den inre krockbalken. Kraftiga angrepp. Ändå var bilen besiktigad och godkänd, säger han.

Den Mazda 6 som kördes i frontalkrockprovet hade kraftiga angrepp undertill. Tvärbalken bakom vänster framhjul var nästan helt bortrostad.

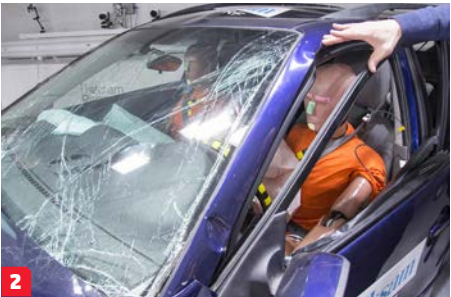
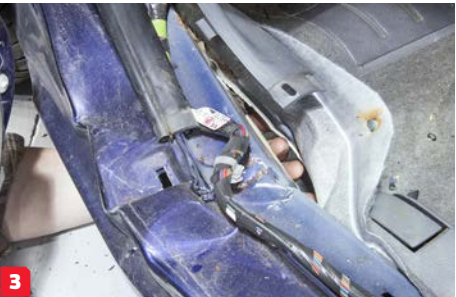
**1.** A! Vägg bakom pedalerna har tryckts in samtidigt som golvet pressats upp. Fotleden hade brutits på en människa, menar Ben Townsend, testchef på krocktestlabbet Thatcham. **2.** Vindrutestolpen har veckats vid två ställen och strukturen börjar ge vika. Hade hastigheten varit några km/tim högre hade bilen kunnat kollapsa fullständigt, enligt Thatcham. **3.** Att golvet lossnat från tröskeln, så pass att flera fingrar går in i glipan, är ytterligare ett symptom på att rosten orsakat okontrollerad deformation av kupén.
